Transformaciones de las superficies de arena y de vegetación de manglar en la playa La Puntilla y la laguna Salada, Santa Fe, La Habana, Cuba

Transformations of sand surfaces and mangrove swamp vegetation in La Puntilla Beach and Salada lagoon, Santa Fe, Havana, Cuba

Lourdes Rivas-Rodríguez* y José Fernando Alcaide-Orpí**

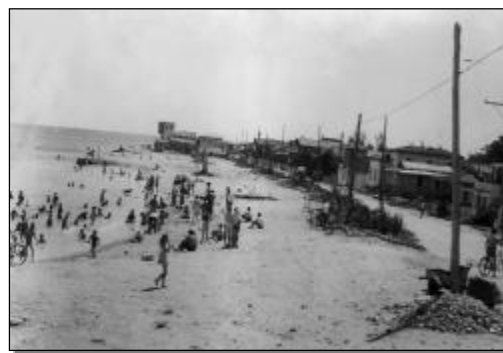
Foto 2. Playa La Puntilla, en la década de los 70 del siglo XX.

Photograph 2. La Puntilla Beach, in the 1970's.

Transformaciones producidas en este litoral, fundamentalmente de origen antrópico, determinaron que en la década del 70 del siglo XX, dicho volumen de arena se hubiera reducido considerablemente, con la desaparición de la duna original y en su lugar existía una pequeña duna artificial de aproximadamente 1 - 1½ metro de altura, mientras que la amplitud del área de sol superaba en aquel entonces los 30 m (Peña *et al.*, 2004), (Foto 2).

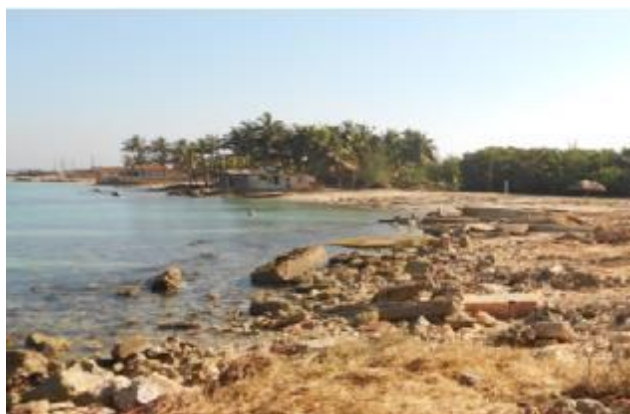
Foto 3. Vista general de La Puntilla, Enero 2017.

Photograph 3. Panoramic view of La Puntilla Beach. January 2017.

Sin embargo, no fue hasta después de la segunda mitad del pasado siglo, cuando causas tanto naturales como antrópicas, produjeron las transformaciones más drásticas en este sector costero. A partir de entonces comenzó un acelerado proceso de deterioro, hasta alcanzar la erosión intensa que muestra la playa en la actualidad (Foto 3). Esta información ha sido corroborada por Sosa *et al.* (2012).

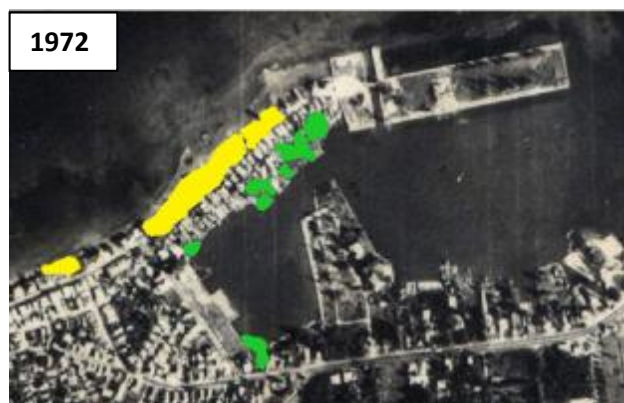
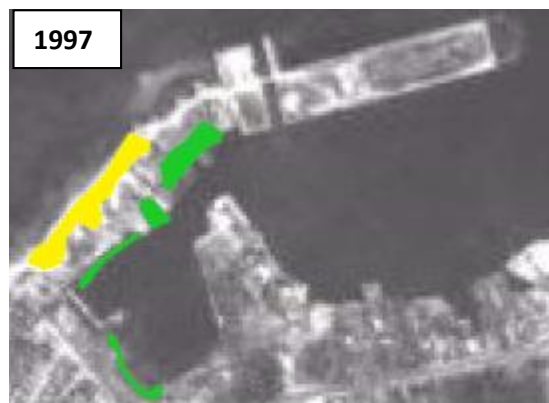
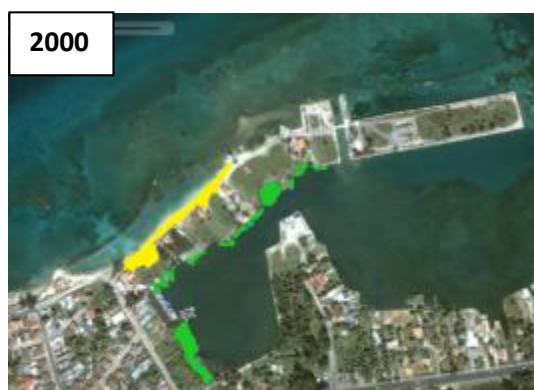
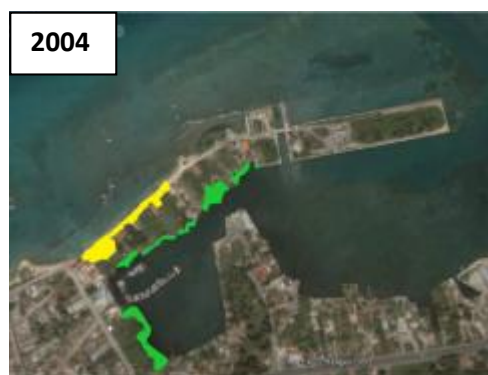
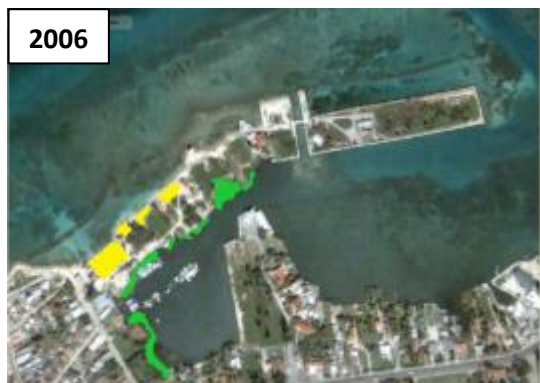
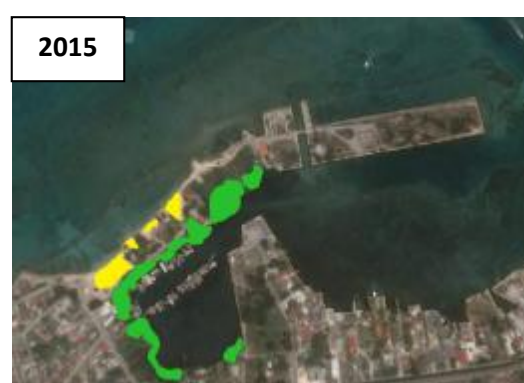
En las figuras 2, 3, 4, 5, 6 y 7 se aprecian los polígonos de ambas superficies medidas en las fotos aéreas e imágenes satelitales empleadas.

Figuras 2, 3, 4, 5, 6 y 7. Superficies de arena y de manglar entre los años 1972 y 2015.

Figures 2, 3, 4, 5, 6 and 7. Sand and mangrove surfaces between 1972 and 2015.

Al valorar las figuras 2, 3, 4, 5, 6 y 7 y los resultados mostrados en la tabla 1 se pudo comprobar que en el año 1972 las áreas cubiertas por vegetación de manglar en las márgenes de la laguna Salada ocupan una extensión de 6 293 m². Dichas superficies sufrieron una reducción progresiva hasta el año 2006, donde se había perdido hasta ese momento un área de manglar de 2 093 m². Para el año 2011 se observa una recuperación del mismo, la cual se incrementa en el 2015.

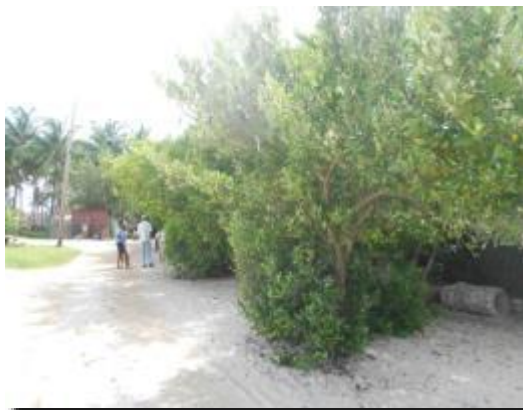
Foto 4. *Conocarpus erectus*.
Photograph 4. *Conocarpus erectus*.

Al efectuarse recorridos de campo, en el año 2015, se pudo comprobar que al sur de la playa, en la márgenes de la laguna, existían cuatro especies de mangle: Mangle rojo (*Rhizophora mangle* L.), Mangle prieto (*Avicennia germinans* (L.) Stearn), Patabán (*Laguncularia racemosa* (L.) Gaerth.) y Yana (*Conocarpus erectus* L.) (Foto 4).

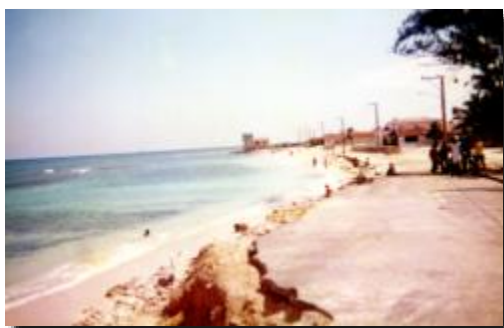
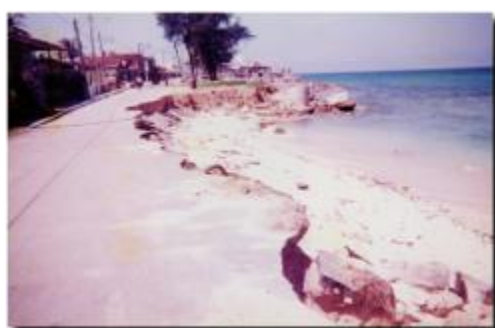
Fotos 5 y 6. Afectaciones que produjo la “Tormenta del Siglo” en la playa.

Photographs 5 and 6. Impacts caused by the “Storm of the Century” on the beach.

Dicho fenómeno atmosférico produjo la destrucción total de varias viviendas ubicadas próxima a la orilla, el traslado de parte de la arena hacia el vial, mientras que otra parte considerable de sedimento fue a parar al lecho de la laguna, limitando así su función en los procesos de dinámica costera. Además provocó la destrucción parcial del muro que limitaba la playa hacia tierra y agudizó los escarpes existentes en el oeste de la misma, los cuales retrocedieron ante la ocurrencia de fuertes oleajes, provocando el socavamiento progresivo de la calle y su posterior derrumbe en ese sector (oeste) (Fotos 5 y 6). Este evento originó además la aparición de gran cantidad de rocas en la parte emergida de la playa.

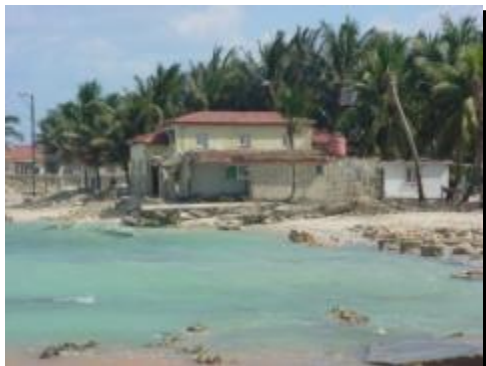
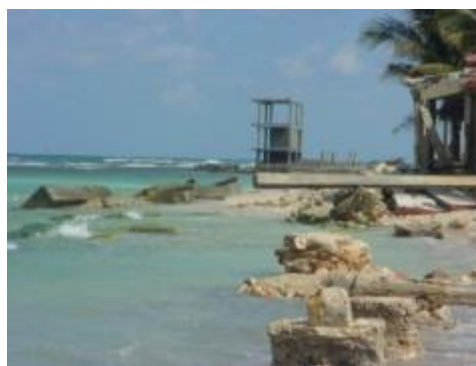
Fotos 7 y 8. Afectaciones provocadas por el huracán Wilma en La Puntilla
(Tomado de Sosa, 2005).

*Photographs 7 and 8. Impacts brought about by Hurricane Wilma in La Puntilla
(Taken from Sosa, 2005).*

Entre los años 2004 y 2005 la zona de estudio fue afectada por dos huracanes: el Charley, ocurrido en agosto del 2004 y el Wilma en octubre del 2005. Después de la Tormenta del Siglo, este último es considerado por los pobladores de Santa Fe, como el fenómeno meteorológico que ha provocado los cambios más drásticos en el sector costero objeto de estudio. Este huracán produjo el derrumbe parcial de viviendas e instalaciones ubicadas próximas a la costa, así como la destrucción total del muro que servía de límite hacia tierra a la playa y del vial ubicado al sur de este (Fotos 7 y 8), provocando grandes afectaciones a la población y a la infraestructura (Sosa,

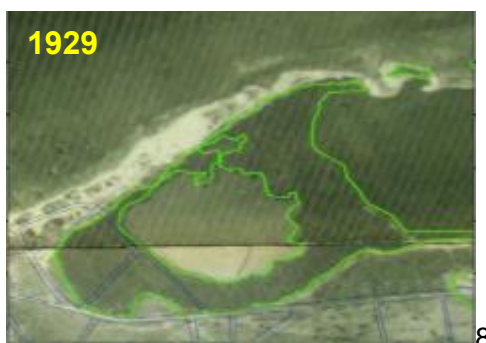
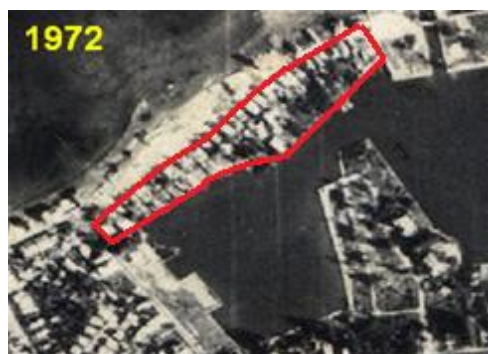
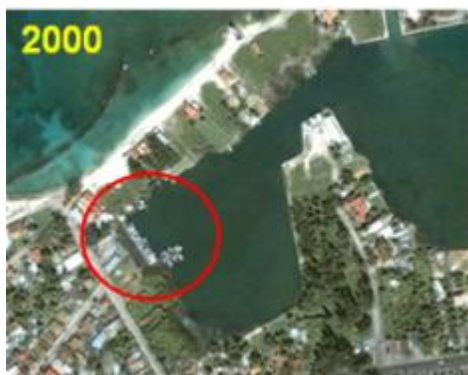
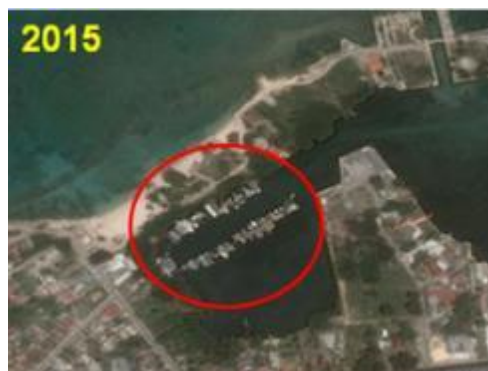
Figuras 8, 9, 10 y 11. Urbanización del litoral entre los años 1929 al 2015.

Figures 8, 9, 10 and 11. Coastal urbanization between 1929 and 2015.

Las márgenes de todas estas lagunas estaban pobladas por una espesa vegetación de mangle. A modo de referencia, en la figura 8 se muestra, encerrada en una línea verde, el área que ocupaban los manglares alrededor de Laguna Chica en el año 1929 (Sosa *et al*, 2012).

Al observar la figura 9 se puede apreciar que en la década de los 70 aún existía la hilera de construcciones más próxima a la margen norte de la laguna, las cuales eran viviendas particulares, situadas muy próximas entre sí.

Ya en los años 2000 y 2015, fechas posteriores al paso de la Tormenta del Siglo y del huracán Wilma, se observa que apenas quedaban algunas viviendas ubicadas entre la playa y la laguna (Figuras 10 y 11). La recuperación observada en el manglar entre los años 2006-2015 puede estar asociada, entre otras causas, a la disponibilidad de espacio para su desarrollo, dada la reducción del número de viviendas en la zona costera objeto de estudio y a un mejoramiento del flujo hidrológico dado la eliminación de los obstáculos, en este casos las viviendas, que provocaban su interrupción. Se conoce que en ese período, en el sector costero objeto de estudio, no se llevaron a cabo acciones directas de reforestación.

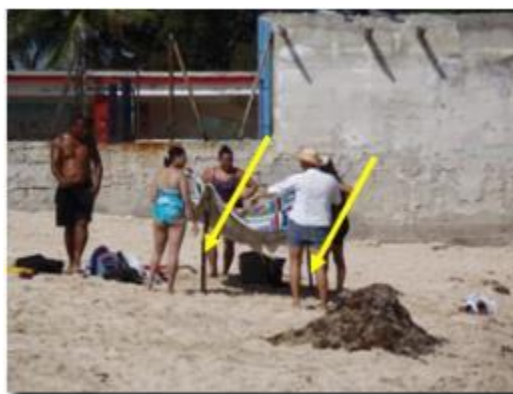
Foto 9. Refugios rústicos con ramas de mangle para protegerse del sol.

Photograph 9. Rustic shelter made of mangrove branches as shade to protect people from the sun.

Durante las observaciones no participativas se pudo comprobar que algunos bañistas cortan ramas del mangle ubicado en la margen norte de la laguna con las cuales confeccionan refugios para protegerse del sol (Foto 9).
